Conservación-Restauración de arte contemporáneo: obras de Eduardo Chillida y Anselm Kiefer

JAVIER CHILLIDA
CONSERVADOR-RESTAURADOR

“Óxido G-78” Autor: Eduardo Chillida (Museo Chillida-Leku. Donostia-San Sebastián)

“Lichtzwang” Autor: Anselm Kiefer

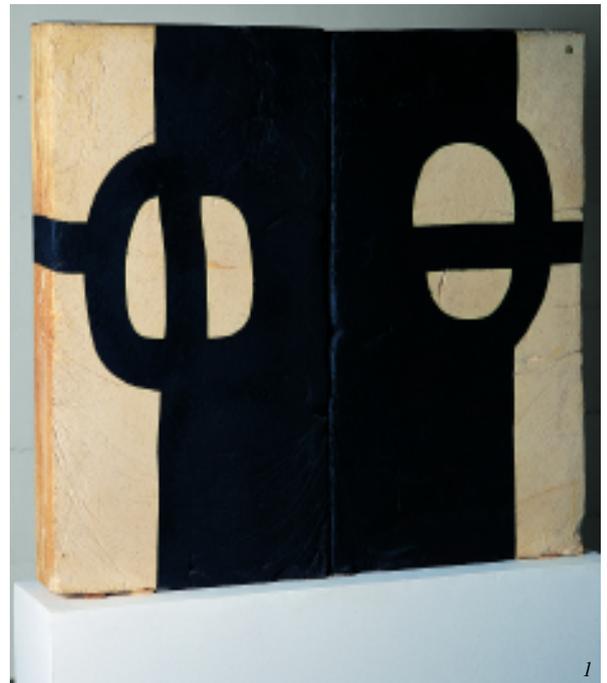
1

La parte frontal, firmada en la pieza situada a la derecha (1), presenta un fondo de color crema muy claro con dibujo en negro que continúa sin interrupción por los laterales y desarrolla nuevas formas en el reverso, de fondo amarillo anaranjado (2) Las formas negras dibujadas por Chillida abrazan todo el perímetro de cada una de las dos piezas de tierra cocida, como si formaran un anillo. Esto se aprecia cuando están separadas, antes de montarlas para su exposición. No obstante, en el momento de juntar las dos para formar la obra completa es cuando el anillo dibujado de cada una de ellas se "rompe" para formar un anillo mayor, el que abraza el conjunto.

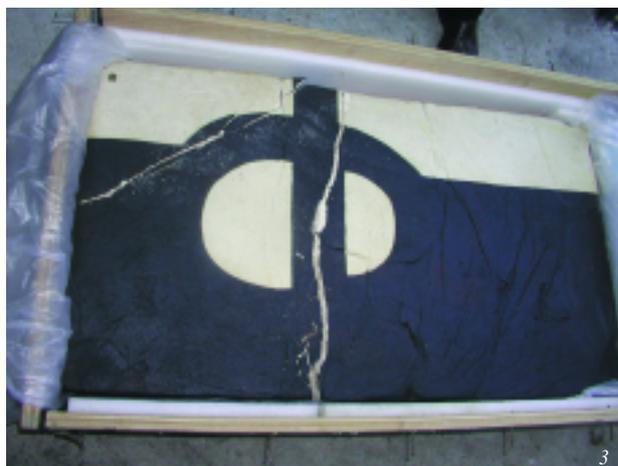
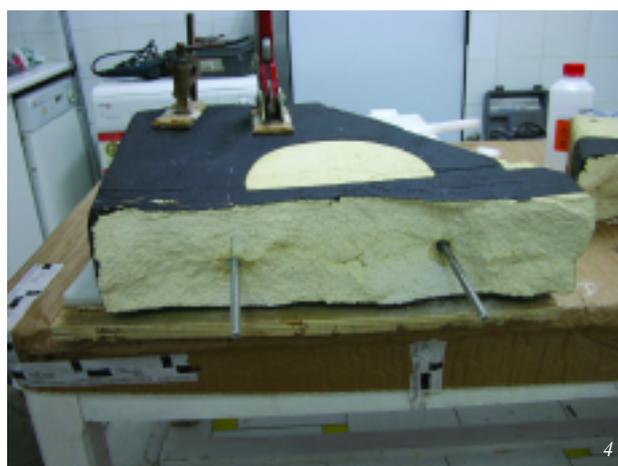
El golpe recibido supuso la rotura de la pieza en tres pedazos (3) Las líneas de fractura coincidieron en parte con las líneas de unión de los panes de tierra. La línea de rotura mayor fue horizontal, de lado a lado, a media altura, mientras que la menor

se produjo en diagonal y afectó al ángulo superior derecho, en donde se sitúa la firma del artista.

Los bordes de las roturas se mantuvieron limpios en la parte trasera, con mínimas pérdidas de soporte, mientras que en el frente se desprendieron fragmentos de mayores dimensiones y pequeñas esquirlas, además de pulverizarse parte de los bordes. Fue el reverso el que impactó contra el suelo, momento en el que la pieza se quebró dentro de su caja a causa del impacto, lo que provocó un ligero movimiento de palanca hacia arriba que ocasionó el aplastamiento de los bordes de las fracturas de la parte frontal.

“presentados” en su ubicación original los fragmentos menores desprendidos y dos de ellos (uno en la cara frontal y otro en la trasera) fueron readheridos con puntos de adhesivo epoxi de dos componentes. Esta primera operación fue realizada en este momento porque no hubiese sido posible encajarlos de haber unido previamente los fragmentos mayores. El resto de los fragmentos menores fueron recolocados con puntos de cianoacrilato y adhesivo acrílico inyectado, tras la disposición de los pernos y el encolado definitivo.
