Reja de ventana de Mariturri. Intervención de conservación-restauración

Paloma López Sebastián

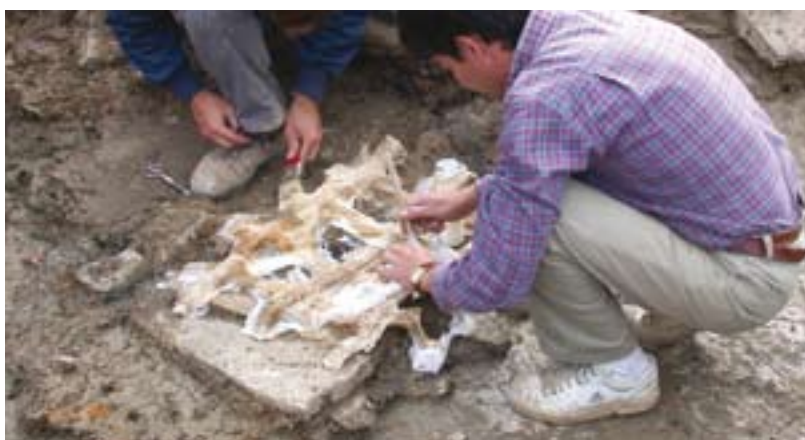
Foto 1: Engasado in situ de la reja

En la campaña llevada a cabo en Mariturri en 2004, fue hallada una reja de ventana de hierro. La pieza fue convenientemente reforzada in situ mediante engasado (foto 1), lo que facilitó su perfecta conservación durante el levantamiento y traslado a las dependencias del Servicio de Restauración de la Diputación Foral de Álava. Hay que señalar el cuidadoso trabajo de consolidación realizado por las personas integrantes del equipo de excavación dirigido por Núñez y Saenz de Urturi, tanto en ésta como en otras piezas procedentes de Mariturri. La adecuada manipulación de los objetos en el yacimiento y la colaboración entre quienes se encargan de la intervención arqueológica y las

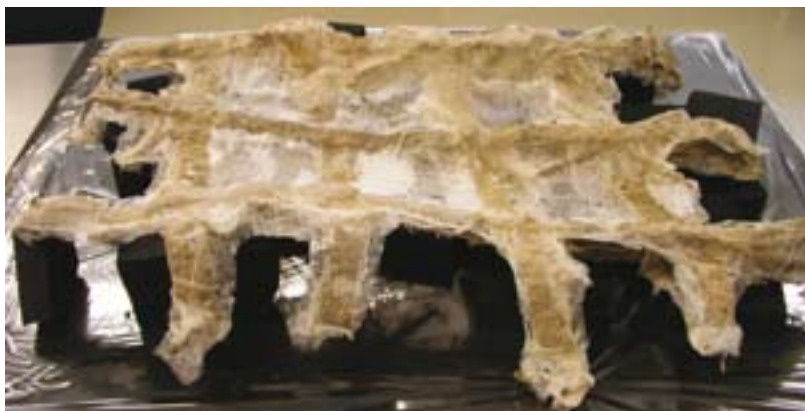
La reja ingresa en el Servicio de Restauración engasada en toda su superficie por ambas caras. El engasado se realizó en la excavación por medio de tiras de gasa de algodón impregnadas con adhesivo nitrocelulósico diluido en acetona. De esta forma, se obtuvo un soporte rígido que facilitó el levantamiento de la reja y la conservación de su unidad estructural. (Foto 2)

En una primera revisión, una vez eliminadas las gasas, se pudo observar que la reja se encontraba fragmentada y algo incompleta: faltaban varias de las pletinas apuntadas o partes de éstas y algunas de las pletinas del enrejado presentaban pérdidas. Asimismo se observaba una fuerte deformación mecánica posiblemente debida a la caída de peso sobre ella (quizás al derrumbarse el muro sobre la que estaba instalada).

Foto 2. Reja engasada ya en el S. de Restauración

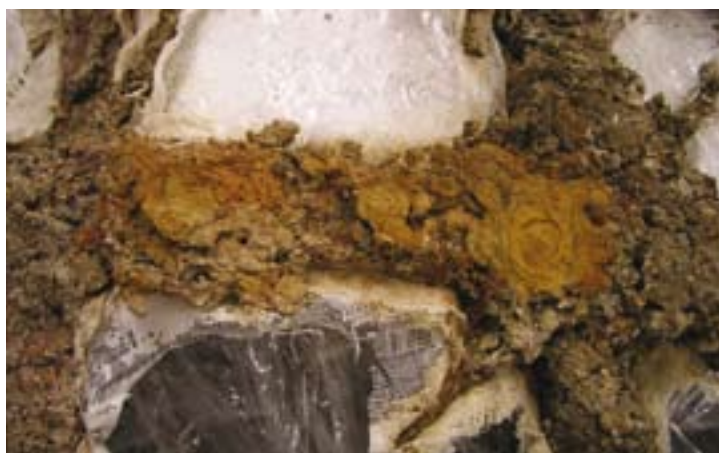
La reja presentaba antes de su tratamiento una gruesa cobertura enmascarante de herrumbre amalgamada con tierras y precipitados carbonatados de gran dureza que incluso habían llegado a crear formas "estalactíticas" (foto 3). La superficie original de magnetita natural se encontraba totalmente cubierta, envuelta en la gruesa capa de productos de corrosión del hierro: óxidos e hidróxidos entre los que se podía observar algún afloramiento de cloruros y unas zonas pulvulentas negras cuyo análisis por el laboratorio determinó que se trataba también de un óxido de hierro. La corrosión generalizada había penetrado siguiendo las bandas características de la construcción en forja, provocando en muchas zonas un importante levantamiento en láminas.

Las pletinas que forman la cuadrícula presentan en la mayoría de las zonas un buen núcleo metálico. Las apuntadas, sin embargo, están prácticamente mineralizadas. La abundancia de grietas y pérdidas del soporte unidas a la mineralización de algunas zonas hacía que, en general, el conjunto fuera bastante frágil.

Cabe destacar que en muchas zonas se observaban, mezclados con los productos de corrosión

Foto 3. Aspecto de los productos de corrosión del hierro

del hierro, restos de madera totalmente carbonizada, quizás del marco sobre el que se asentaba la reja en el muro.

Para la eliminación de los depósitos calcáreos y terrosos mezclados con la herrumbre se empleó microchorro abrasivo con polvo de óxido de aluminio. También se utilizó el microtorno con fresas y cepillos de diversas durezas para la eliminación de las concreciones más duras y el rebaje de parte de la cobertura de productos de corrosión del hierro. La limpieza no es apurada al máximo, dejando áreas con concreciones calcáreas y los óxidos de mayor dureza para la limpieza posterior a los baños de estabilización (de esta forma, consideramos que se proporciona a la pieza mayor resistencia de cara a este tratamiento). Durante este proceso de primera limpieza, se retiran las piezas grandes, sueltas pero localizadas, introduciéndolas en bolsas y marcando su situación en una fotografía del conjunto, para su ulterior desalación y pegado.

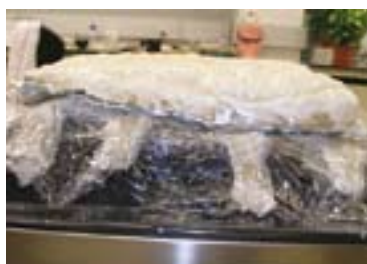
Foto 4 . Espumado sobre uno de los lados y reja sobre el soporte de poliuretano, una vez dada la vuelta y eliminada la gasa

Previamente a la eliminación del engasado, se construyó sobre uno de los lados de la reja un soporte de espuma de poliuretano, de manera que se facilitara la estabilidad de la pieza mientras se llevaba a cabo la limpieza por el otro lado. Se protegió convenientemente la superficie engasada mediante película plástica y papel de aluminio, aplicándose después la espuma que actuaría de "colchón" una vez dada la vuelta la reja (foto 4).

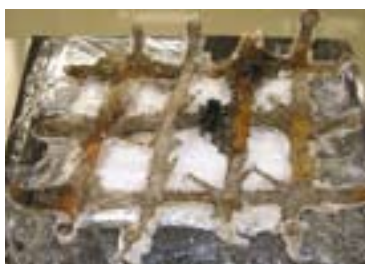
Foto 5: Cruce entre dos pletinas, antes y después de la limpieza y consolidación

A continuación, se completó la limpieza utilizando de nuevo microchorro abrasivo y microtorno (foto 5) y se procedió al desengrasado de toda la superficie con acetona. El siguiente paso en el tratamiento fue el secado, para lo que se mantuvo la reja de hierro durante 24 horas en el interior de una estufa

Posteriormente se eliminaron las consolidaciones provisionales ablandadas o deterioradas por los baños de sulfito, consolidando definitivamente aquellas zonas más delicadas y pegando los fragmentos sueltos con resina epoxi (Araldit rápido) coloreada con pigmentos naturales en polvo. Se reintegraron con la misma resina las zonas que lo necesitaban, bien para dar consistencia física al conjunto de la pieza, bien para proporcionar una más comprensible lectura. Las zonas reintegradas o consolidadas fueron cepilladas previamente con una disolución de ácido tánico en etanol.

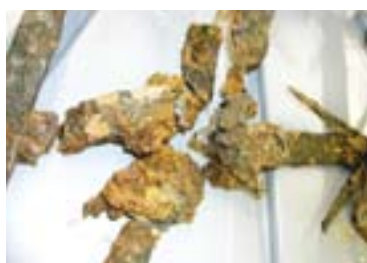
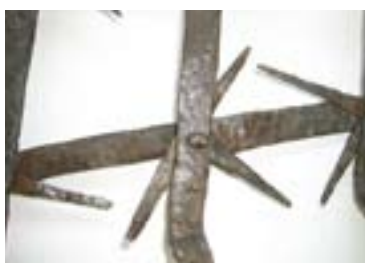
Foto 6. La reja de Marituri, una vez finalizado el tratamiento

Como tratamiento de inhibición de toda la superficie se aplicó mediante cepillado una disolución de ácido tánico en etanol, lo que proporciona a la pieza de hierro un acabado estable y protector contra la corrosión. Para finalizar, se cubrió la superficie de la reja con una doble capa de protección: primero con resina acrílica Paraloid B72 y posteriormente con cera microcristalina.

El último paso fue la construcción de una caja-soporte específica para la pieza realizada con materiales inertes: cartón con PH neutro, film de poliéster (Melinex™) y planchas de espuma de polietileno (Plastazote™)
