SOS Patrimonio Alavés. Las pinturas murales de Legarda y Artaza

JUNTA ADMINISTRATIVA DE LEGARDA

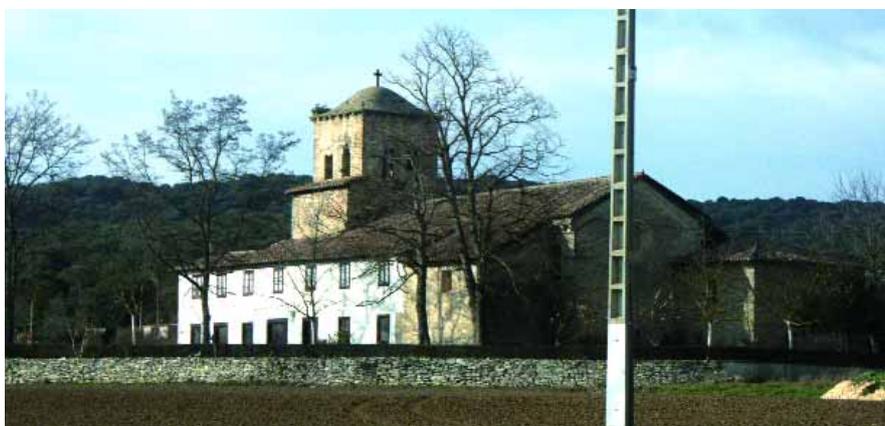
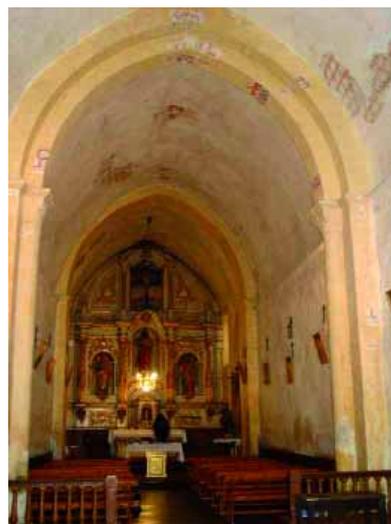
Vista general del exterior e interior del templo de San Andrés de Legarda

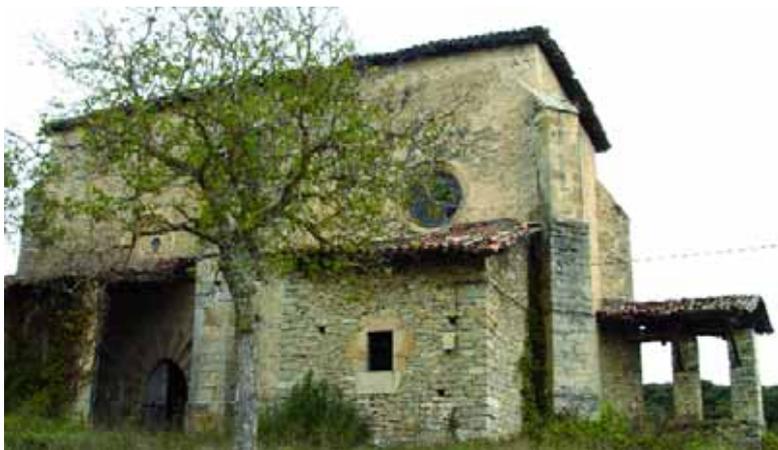
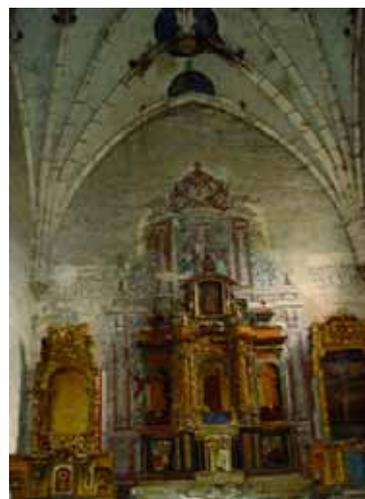
Vista general del exterior e interior del templo de San Pedro de Artaza

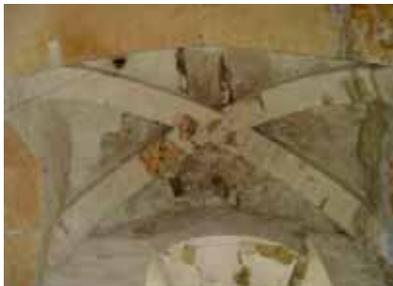
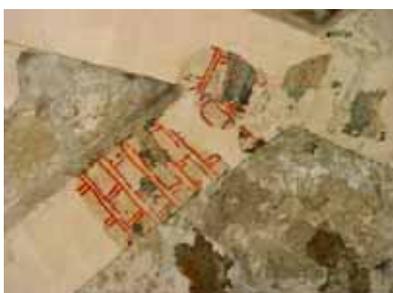
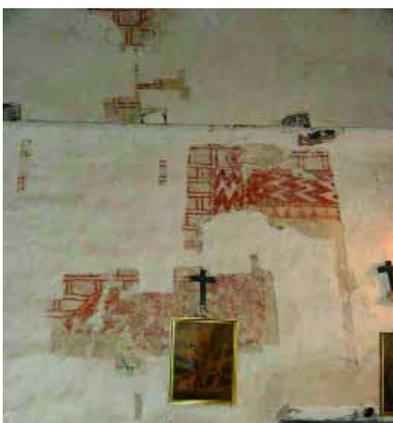
Detalles de los motivos góticos aparecidos tras la realización de las ventanas de estudio llevadas a cabo por Carlos Venegas. Nave central y campanario.

Todas las pinturas murales del templo, tanto las góticas como las renacentistas y las barrocas presentan un delicado estado de conservación bajo una sucesión de encalados. El mayor problema para su conservación son las eflorescencias salinas en zonas que han sufrido filtraciones de agua y el encalado que presenta todo el templo, salvo las zonas donde se ha perdido debido a la humedad, lo que ha provocado grandes daños en las pinturas murales.

Además éstas pinturas presentan humedades por filtraciones desde la cubierta y también por capilaridad.

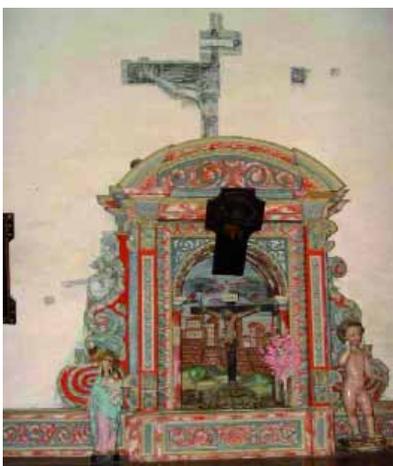
Detalles de la pintura renacentista aparecida tras la realización de las ventanas de estudio llevadas a cabo por Carlos Venegas. Sacristía.

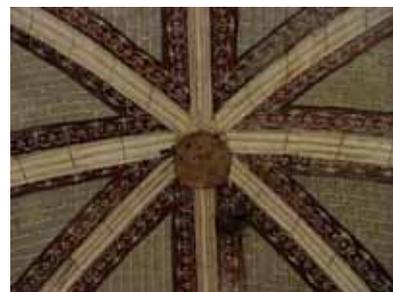
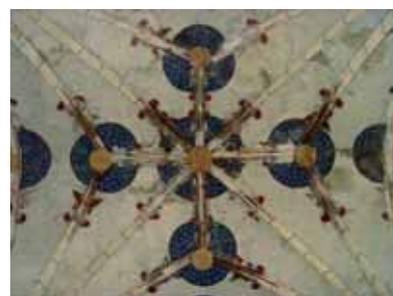
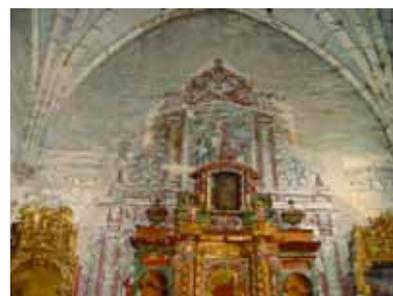
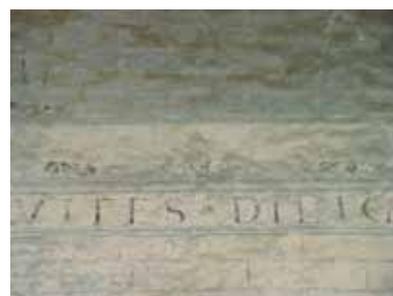
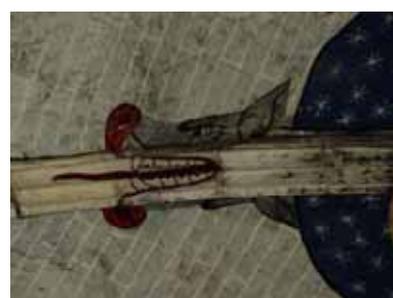
Todas las pinturas murales del templo, tanto las renacentistas como las barrocas se encuentran en un lamentable estado de conservación debido al gran abandono del templo, ya sin culto en la actualidad.

El problema más destacado para la conservación de estas pinturas es su situación crítica con riesgo de pérdida inminente de sus bóvedas. Además las pinturas murales presentan humedades por filtraciones de agua desde la cubierta así como por capilaridad, lo que ha provocado numerosas pérdidas. Se ha constatado también la presencia de ataque biológico, grietas y fisuras.

Detalles de las pinturas murales de la Iglesia de Artaza.
