Siglos XV y XVI

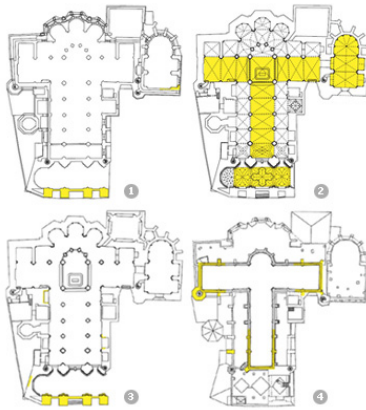
Plantas siglo XV: 1- Planta paso de ronda. 2- Planta bóvedas. 3. Planta baja. 4. Planta triforio.

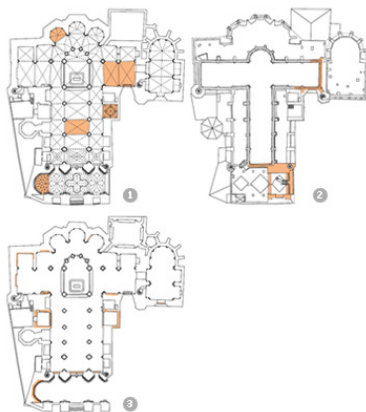
Plantas siglo XVI: 1- Planta bóvedas. 2- Planta triforio. 3. Planta baja.
