Documentación histórica del Retablo de Aspuru. Restauraciones y fotografía

EDURNE MARTÍN IBARRARAN

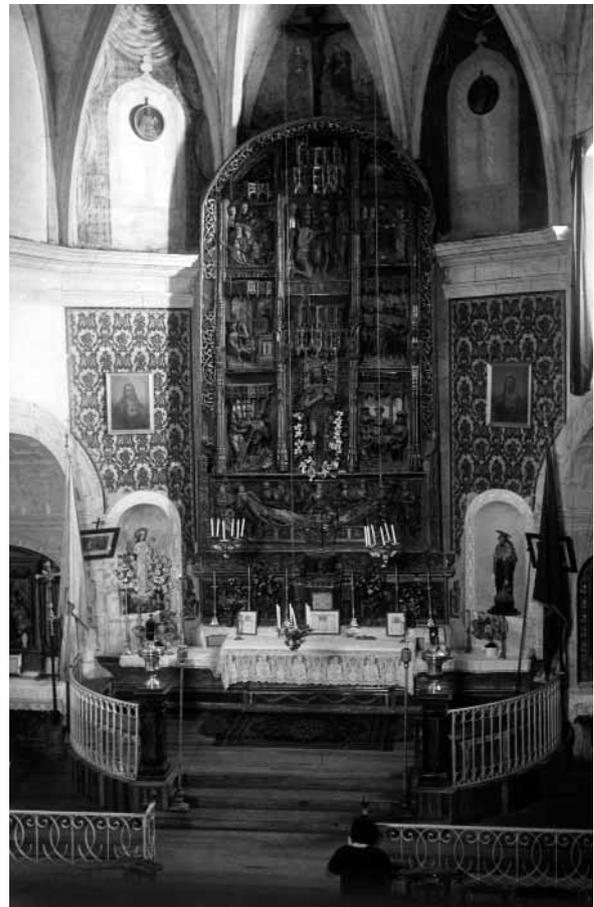
1.- Parroquia de Aspuru. Retablo mayor.
(ATHA. Fondo Guereñu. Sign. 510)

Las fotografías de Gerardo López de Guereñu en el ATHA integran el fondo de mayor interés sobre el patrimonio de nuestro territorio. Presentamos la fotografía general del retablo tomada hacia los años 50 donde se muestra, además del aspecto y decoración que presentaba entonces el interior de la iglesia, el estado del retablo, y algunos otros cambios con respecto al estado actual. Se aprecia la imagen de bulto de Cristo Crucificado del remate del retablo, actualmente a la entrada de la iglesia, centrando la composición de un Calvario pintado en el muro. Como consecuencia de las obras realizadas entre 1973 y 1974 para el cierre de la grieta en el ábside, se encaló la cabecera, quedando ocultas -¿o perdiéndose?- estas pinturas.

Se advierte asimismo la presencia de unas pequeñas imágenes en las pilastras, a la altura del segundo cuerpo del retablo, tres de las cuales habrían desaparecido para 1972. De esta fecha son también algunas de las fotografías del Fondo Schommer Koch, también en el ATHA, y que constituye asimismo un valioso testimonio gráfico del retablo inmediatamente antes de que se iniciara la restauración de los años 70. En algunos detalles se muestra, además del lamentable estado de conservación en que se encontraba el retablo, con doseles desprendidos y abundantes pérdidas, algunas molduras que se retiraron en la restauración. Se advierten además las inscripciones que titulaban cada escena y que fueron también retiradas en la restauración (Fot. 7).

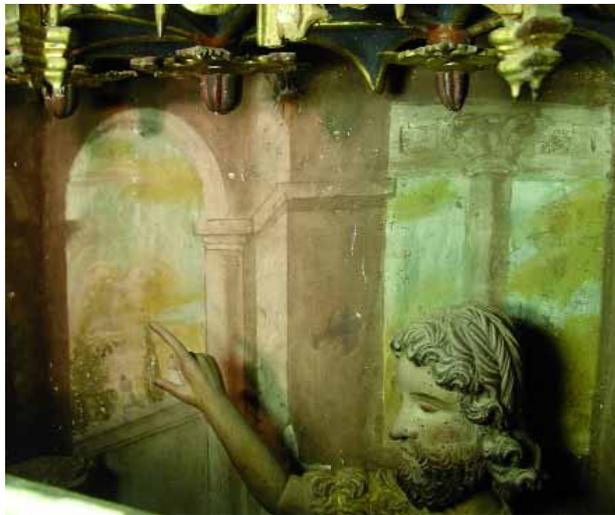
3.- Retablo de San Juan de Aspuru. Debido a su estado de conservación, en 1774 se repolicroma parcialmente el retablo.
(Edurne Martín Ibarra)

Una de las intervenciones más interesantes de las documentadas es el “retoque” realizado por este mismo pintor en 1774, y que afectó a “todas las encarnaciones y historias”. Según se desprende del asiento realizado en el libro de fábrica, la intervención sobre todo fue importante en las zonas de dorados, y en los fondos de las cajas de las escenas de las calles laterales, que habrían perdido para entonces gran parte de su policromía realizada a base de brocado de aplicación. Asimismo se debió barnizar completamente el retablo. Estas operaciones requerían el acarreo de gran cantidad de madera y el trabajo de otros oficiales para el montaje de un andamio, cuyo costo también se especifica en la documentación parroquial.

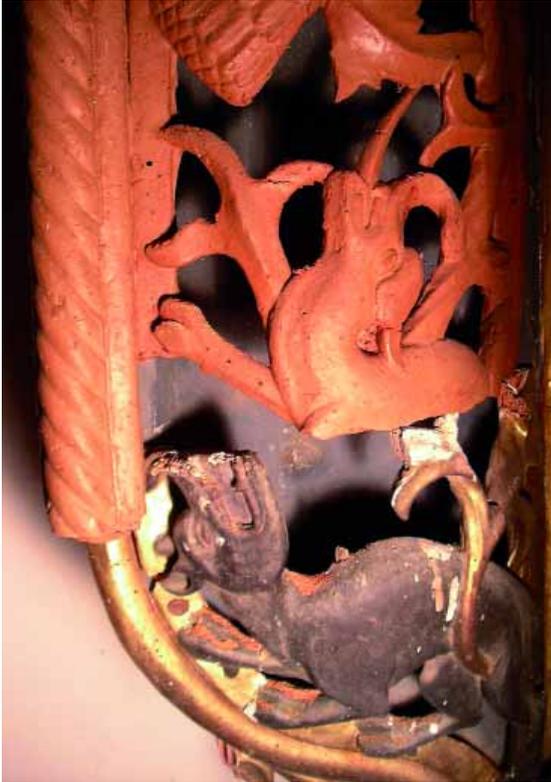
5.- Reconstrucciones volumétricas realizadas mediante molde en la restauración de los años 70.
(Edurne Martín Ibararán)

Finalizada la intervención arquitectónica, el retablo sería nuevamente montado en 1974 por el mismo equipo encargado de realizar el moldeo y reposición de piezas -J. Echezarreta, de Oñate-. Para esta reposición se utilizó caucho de moldeo y *arandiform 141*, utilizándose las tallas de San Pedro y San Pablo del sagrario -actualmente depositadas en los fondos diocesanos, en Vitoria- para la realización de moldes y reproducción de piezas. Posiblemente la realización de estos moldes dañó la policromía de estas imágenes. En el ATHA se conserva la propuesta de tratamiento y presupuesto para la *"restauración de 3 esculturas policromadas pertenecientes al sagrario del retablo de Aspuru"* fechado el 11 de diciembre de 1974, y que sería llevada a cabo por Alberto Recchiuto Genovese en Madrid. El entonces párroco de Aspuru, Miguel Martínez de Ilduya, recibía las tallas una vez restauradas, el 11 de julio de 1975²⁵. En julio del 2002, ingresaron en el "Depósito Diocesano"²⁶.

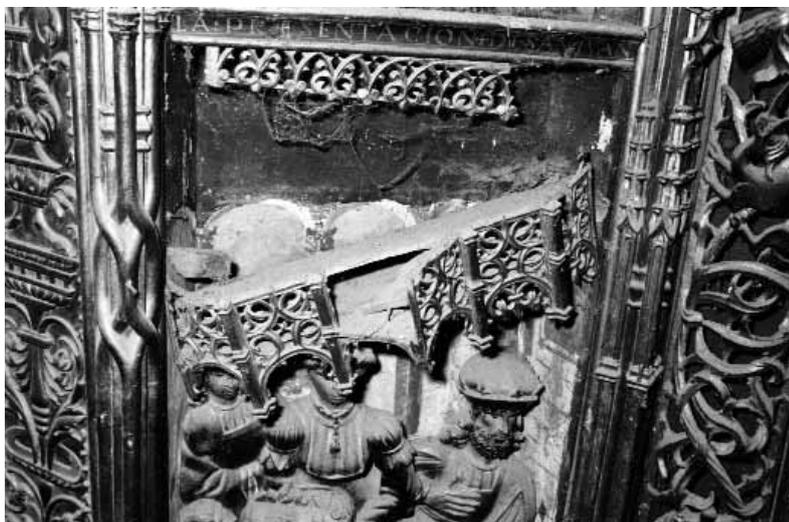
7- Estado de conservación del retablo al comenzar la restauración de 1972.

(ATHA. Fondo Schommer Koch. Sign. 30558)
