La portada de "los Abuelos". Iglesia de San Juan, Laguardia (Álava)

Diana Pardo San Gil • Restauradora del Servicio de Patrimonio Histórico Artístico de la Diputación Foral de Álava
Guardia herriko Donibane elizako hegoaldeko atea ('los Abuelos' esaten diote) egoera txarrean zegoela-eta, Arabako Foru Aldundiko Ondare Historiko-Artistikoaren Zerbitzuak erabaki zuen eraikin hori, zeina 1984an Monumentu nazional izendatu zuten, berreskuratzeko eta behar bezala balioesteko ahalegina egitea.

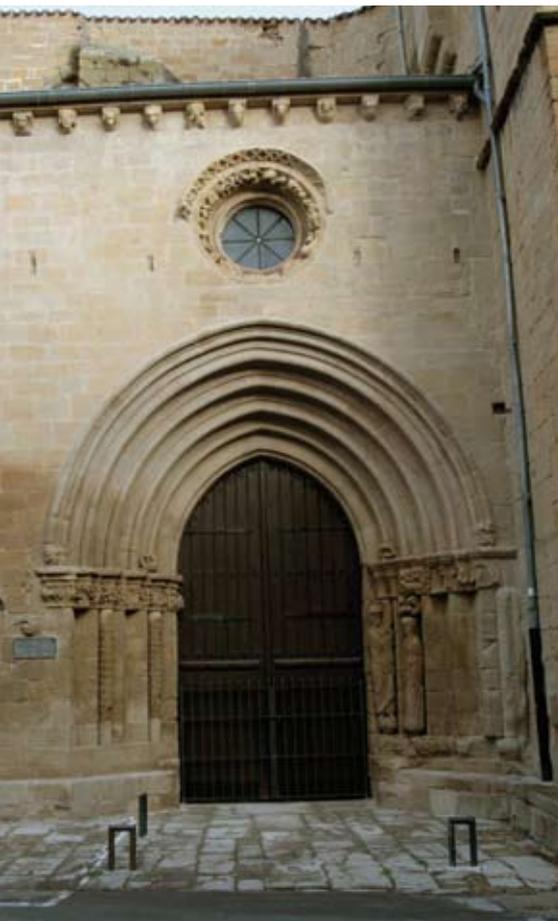
Tras su intervención en diciembre de 2008.

De modo que desde el S.P.H.A. se impulsó un estudio integral de la portada que pusiera en valor al conjunto, lo documentara exhaustivamente, analizara las causas de su degradación y subsanara sus efectos en el material, solucionara el problema de conservación del Monumento y lograra su mantenimiento a largo plazo, implicando para ello a profesionales de diferentes disciplinas como historiadores del arte, topógrafos, restauradores y arquitectos. Así que la historiadora del arte Felicitas Martínez de Salinas ha estudiado la portada desde el punto de vista histórico artístico, trabajo que anteriormente no se había realizado; Jose Manuel del Valle, del Laboratorio de Documentación Geométrica del Patrimonio Grupo de Investigación de Arqueología de la Arquitectura (UPV-EHU) realizó un levantamiento fotogramétrico de la portada para obtener una documentación geométrica que proporcionase la base métrica sobre la que plasmar las actuaciones a realizar; Dolores Sanz, restauradora de la empresa de restauración Petra S. Coop., coordinó los trabajos de análisis del estado de conservación del material pétreo que compone la portada, la propuesta de tratamiento y la posterior restauración; y Oscar Reinares, arquitecto, ha proyectado un alero que cumpla las funciones de protección sin desvirtuar el monumento, es decir, sin ocultar la visión de sus elementos decorativos como canecillos y rosetón y sin distorsionar la visión del conjunto. Esperamos que todos ellos puedan describir sus trabajos en el próximo número de esta revista.

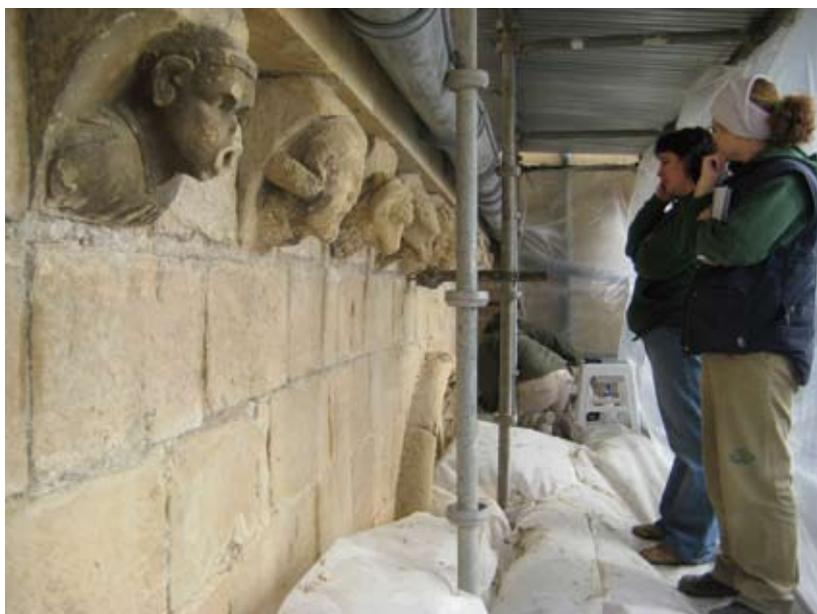
Durante su restauración.

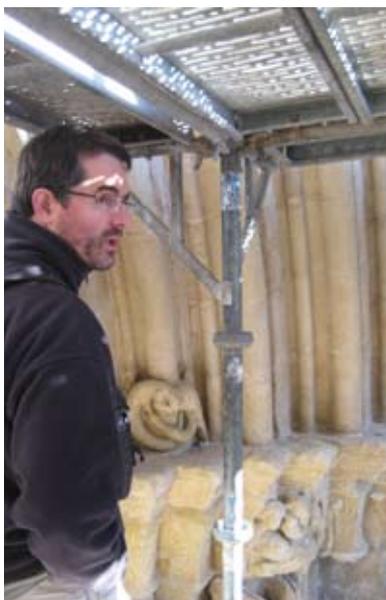
Durante la toma de datos para realizar la documentación gráfica

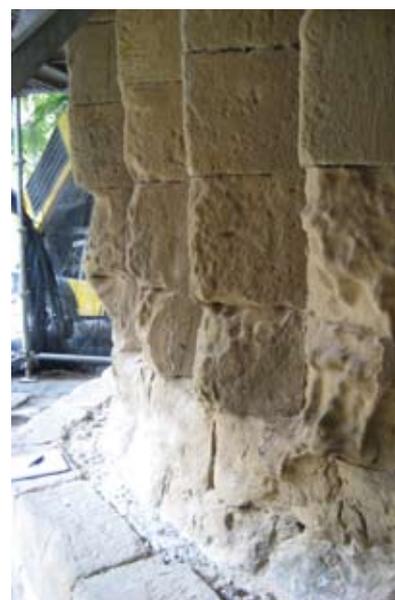
En las primeras visitas al lugar se detectó que la causa principal de la degradación de la portada era el exceso de aporte de humedad, tanto por el alto nivel de humedad de capilaridad que se evidenciaba en los muros, con un aporte de sales del subsuelo que ha ido degradando profundamente la piedra hasta aproximadamente 1'50 m del suelo, afectando fundamentalmente al basamento, y la falta de un correcto sistema de evacuación de aguas en la cubierta al haberse eliminado un alero anterior durante las intervenciones llevadas a cabo tras declararse Monumento Nacional.

De los análisis realizados al material pétreo se concluyó que el por-

Detalle de la degradación del basamento antes de su restauración actual.

centaje de sales solubles contenidas en el basamento de la portada es elevadísimo, de lo cual se deduce que únicamente un drenaje en todo el perímetro de la portada podría aportar que los trabajos de restauración sean eficaces, perduren y se consiga su correcta conservación.

que contempla su protección a la espera de ejecutarse. Son grandes los pasos dados pero desde este S.P.H.A. consideramos que la realización del drenaje y la elaboración de un Plan de Mantenimiento periódico, que implique al resto de las instituciones relacionadas con el Monumento, son los gestos adecuados para la conservación y disfrute de este importante legado de nuestros antepasados.
