## Evolución constructiva del edificio catedralicio: Preexistencia

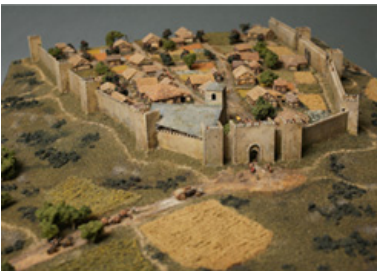
Imagen de la muralla de Gasteiz correspondiente a mediados del siglo XII en el que podemos apreciar la primera iglesia sobre la que se construirá la catedral.

La última etapa en toda esta transformación urbana puede situarse hacia finales del siglo XI, momento en que se levanta la primera muralla de Gasteiz. Algunos de los restos más espectaculares de esta muralla se conservan en la fábrica de la catedral. No son los que los eruditos del siglo XIX y XX imaginaron, cuando señalaban el torreón que todavía se aprecia desde la calle Cuchillería. Este es posterior, como veremos. Los paños más antiguos que se conservan en pie habían pasado desapercibidos, y son los que cierran por el norte el actual pórtico. Integrado en este paño se encuentra la primera gran puerta de acceso a la ciudad (o lo que queda de su jamba derecha), la más antigua de las conservadas, y que se puede ver desde el cantón de Santa María. En función del trozo de rosca conservada podemos calcular sus dimensiones, que alcanzaban una altura de casi 7 metros y una anchura de 4 metros y medio. Esta puerta de acceso -anterior a la catedral y al proyecto de Alfonso VIII- se derribó cuando la construcción del nuevo templo llegó a sus pies. El resto del paño (es decir, la pared que cierra el pórtico actual) se mantuvo, dándole a esta parte del pórtico esa extraña geometría que sólo se explica por estar encajada en una obra anterior. Derribado el acceso, había que construir uno nuevo, que

Finalmente, y si bien no afectan estructuralmente al edificio actual, debemos mencionar la existencia en el subsuelo de los restos de dos iglesias anteriores, con una orientación muy diferente a aquella. La primera de ellas, génesis de la actual catedral de Santa María, se construirá en las décadas centrales del siglo XII, adosada intramuros a la muralla. Su construcción va a tener repercusiones directas en la funcionalidad del espacio, pasando de ser una zona preferentemente habitacional a convertirse en un espacio religioso y funerario. La segunda de las iglesias se levantará, como veremos a continuación, en el contexto del templo fortaleza erigido por Alfonso VIII.
